Ergebnisbericht

zur Untersuchung der Gebäude und Gehölze auf dem Grundstück in der Haingrabenstraße 11 in Rodgau am 13.11.2020

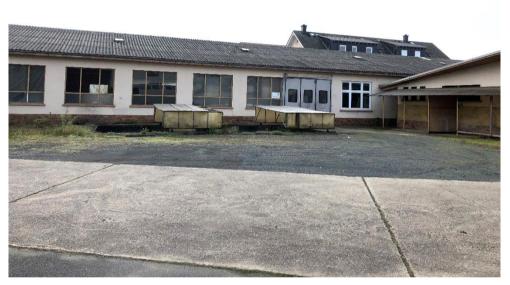
Abb. 1: Die Lagerhalle in der Haingrabenstraße 11 in Rodgau, 13.11.2020

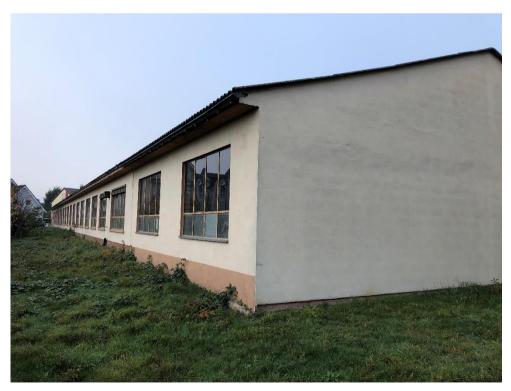
Die an das Bürogebäude angebaute Lagerhalle wird zu einem geringen Teil noch als Lagerfläche für Metallschrott und Elektrogeräte genutzt, sie konnte aber überall betreten und untersucht werden. An den Außenwänden der Halle wurden außer einem aus Holz gebauter Halbhöhlen-Nistkasten an der Südseite des Gebäudes keine Nischen oder Spalten gefunden, die als Bruthabitate für Vögel in Frage kommen würden. Nur unter dem Dach aus Welleternit sind an manchen Stellen schmale Löcher, durch die kleinere Vögel oder Fledermäuse problemlos in den Dachboden gelangen könnten. Außerdem sind an einigen beschädigten Fenster und Türen mehrere weitere Möglichkeiten für Tiere vorhanden, ins Innere der Lagerhalle zu gelangen.

Abb. 2: Die Südseite der Lagerhalle, 13.11.2019

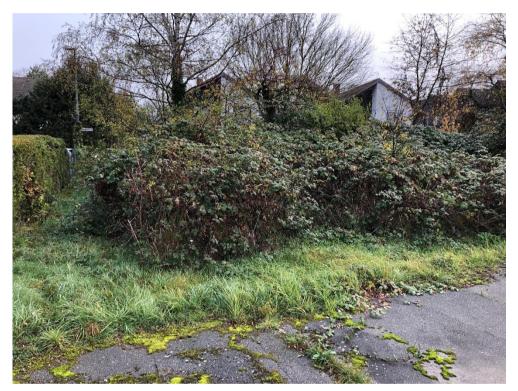
Außerdem steht an der Ostseite des Grundstücks ein relativ dichtes Gehölz aus mehreren größeren Birken, Weiden, Wildkirschen und einem mit Efeu überwachsenen Apfelbaum und einem dichten Unterwuchs aus Hagebutten, Brombeeren und weiteren Sträuchern (Abb.3). In den Sträuchern wurden hier zwei diesjährige Nester der Amsel (*Turdus merula*), ein älteres Nest der Singdrossel (*Turdus philomenos*) und ein wahrscheinlich ebenfalls diesjähriges Nest einer Grasmückenart gefunden. Da die dichten Brombeerhecken auf der Fläche nur vom Rand

her untersucht werden konnten, könnten hier durchaus noch weitere Nester im Inneren dieser Gebüsche vorhanden sein.

Zwar nutzten alle erwähnten Arten ihre Nester nur einmal und bauen für jede Brut ein neues Nest. Trotzdem wird durch diese Funde die gute Eignung dieser Gehölze als Bruthabitat für Vögel bewiesen. Baumhöhlen, Nistkästen oder mehrfach genutzte Vogelnester oder Horste wurden aber auch in diesem Gehölz nicht festgestellt.

Abb. 3: Das Gehölz an der Ostseite des Grundstücks, 13.11.2019

Da hier durch die Fällung der Bäume und Sträucher einige günstige Bruthabitate für Vögel zerstört werden, sollte bei der Neubepflanzung des Grundstücks nach der Bebauung darauf geachtet werden, nur einheimische, möglichst dicht wachsende Laubbäume oder Sträucher zu verwenden, in denen mit der Zeit neue Brut- oder Nahrungshabitate für Vögel entstehen können.
